Il restauro dei cartoni preparatori per le vetrate del Palazzo della Nuova Borsa a Genova

In occasione della mostra l'Archivio di Stato di Firenze ha finanziato il restauro dei cartoni preparatori e dei disegni tecnici utilizzati per le vetrate del Palazzo della Nuova Borsa di Genova affidando l'intervento alla restauratrice Maria Argiero.

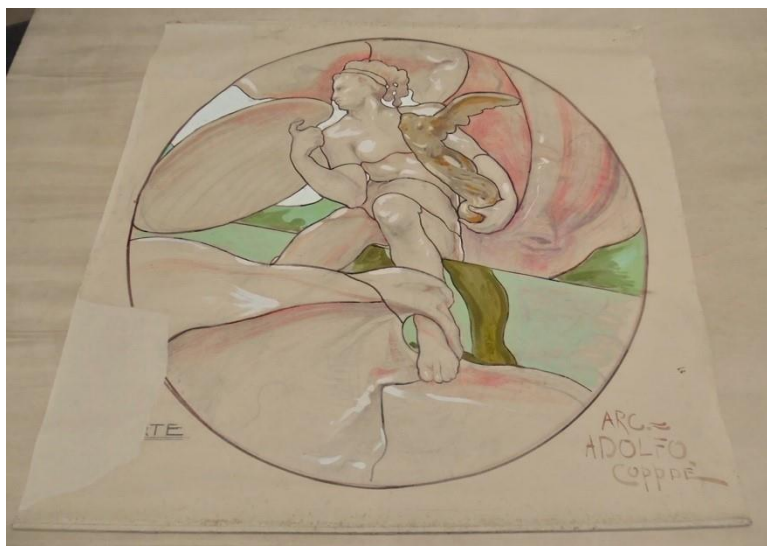
Arte prima del restauro

I grandi disegni preparatori si presentavano in uno stato di conservazione precario principalmente a causa delle notevoli dimensioni e della continua manipolazione nel cantiere di costruzione delle vetrate, causa di importanti strappi, specie nei margini, e talvolta di ampie lacune. Nella superficie dipinta si potevano osservare abrasioni, soprattutto nelle zone con il colore più spesso, presumibilmente provocate dallo sfregamento esercitato durante le operazioni di arrotolamento e di apertura dei disegni, ulteriormente aggravato dalla presenza di bastoncini di legno, posti nelle estremità di alcuni cartoni.

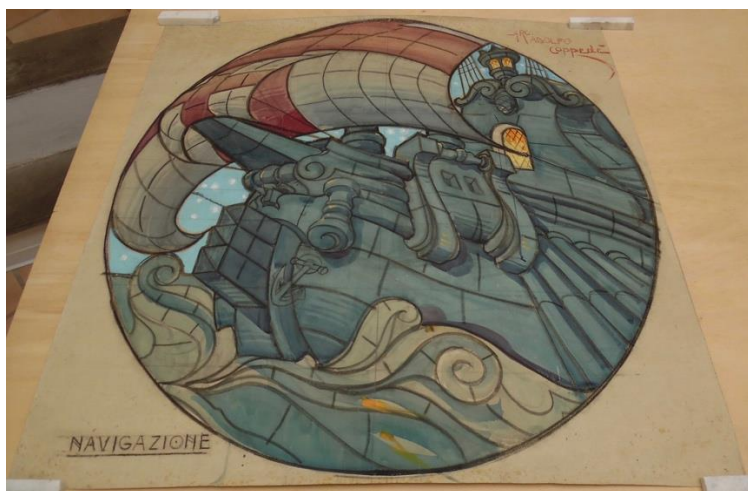
Navigazione prima del restauro: strappo in corrispondenza della firma dell'artista

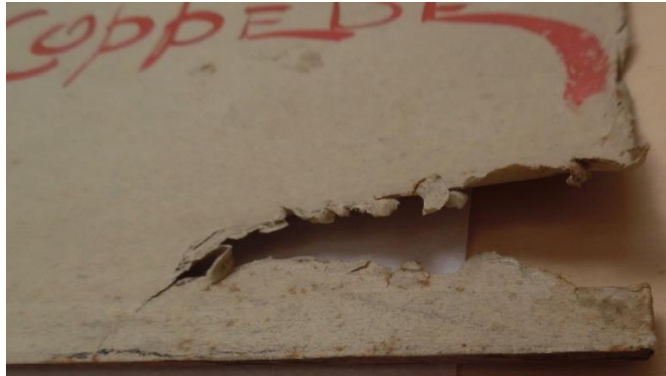
Lavoratore del mare prima del restauro: strappo e macchie in prossimità della stecca lignea
